# SØ- OG HANDELSRET TEN DOM

afsagt den 15. maj 2023

Sag BS-48358/2019-SHR

Sagen, der blev anlagt den 28. oktober 2019, vedrører spørgsmålet om, hvorvidt Polytex Composite s.r.o. ("*Polytex*") er erstatningsansvarlig overfor Dominion Denmark A/S ("*Steelcon*") som følge af Polytex' levering af en skorstensforing med i glas reinforced polyester ("*GRP-foringen*") i henhold til en aftale, der blev indgået mellem parterne den 29. august 2014 ("*aftalen*").

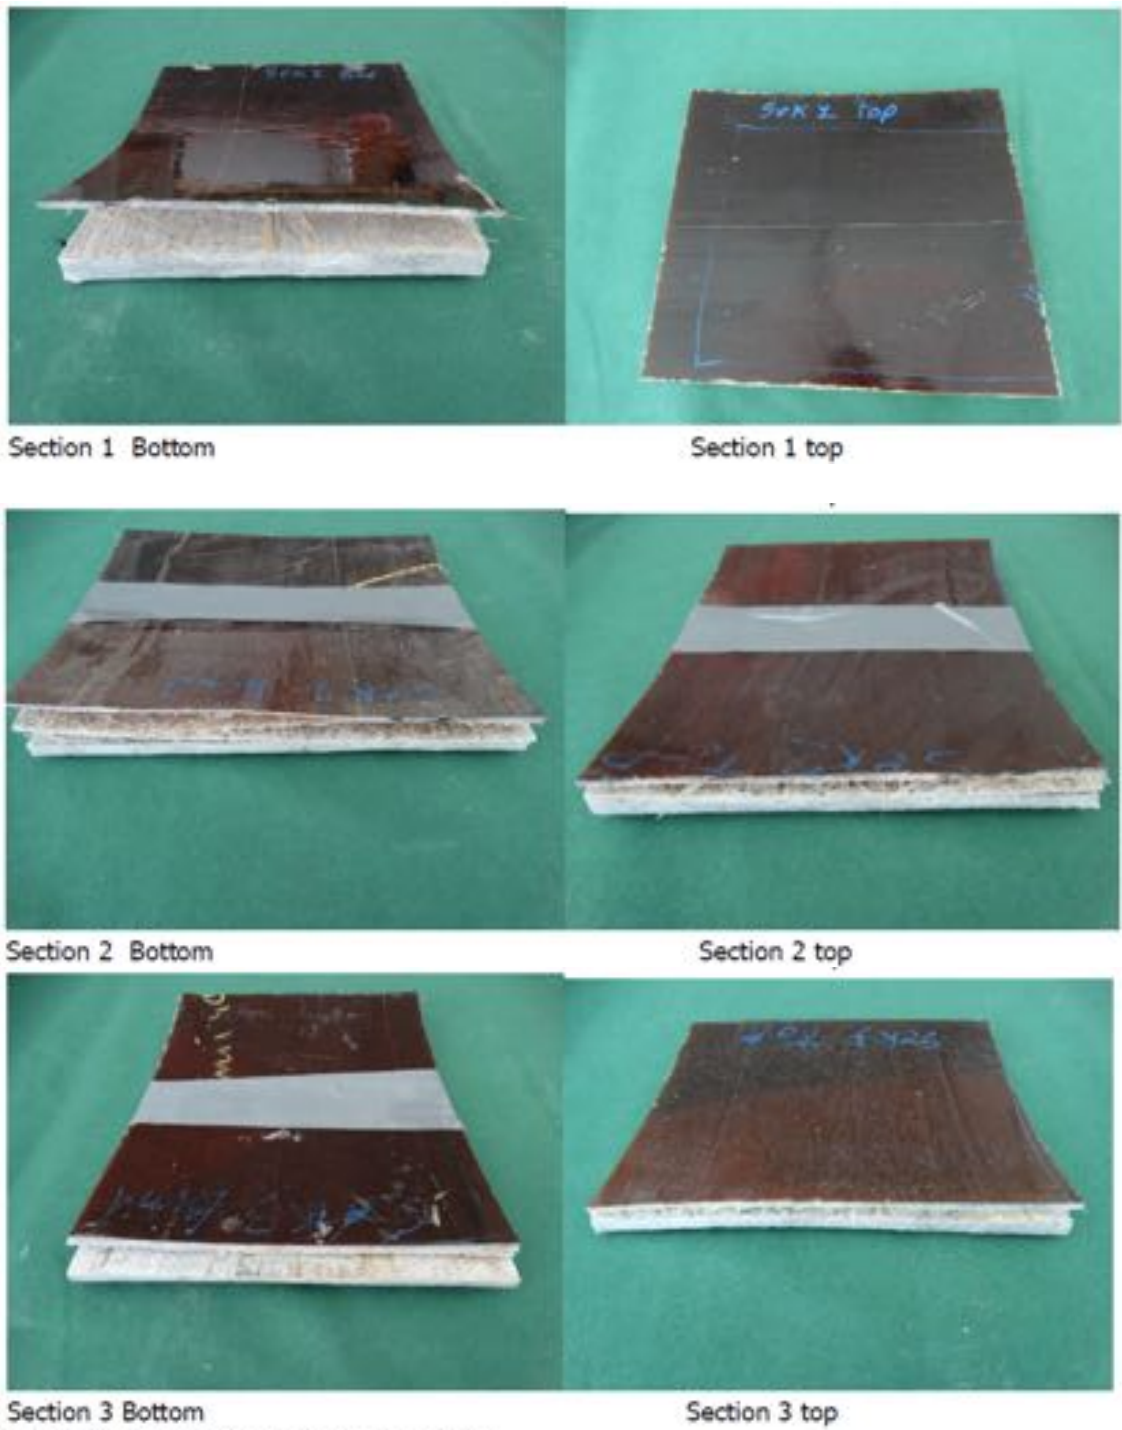
Figure 1. Photos of test plates as received.

Force Technology has June 10 2019 received 6 damaged laminate samples (Figure 1) from a chimney core, in order to assess the damages and possible causes of failure. The samples were cut out from the top and bottom of each section.

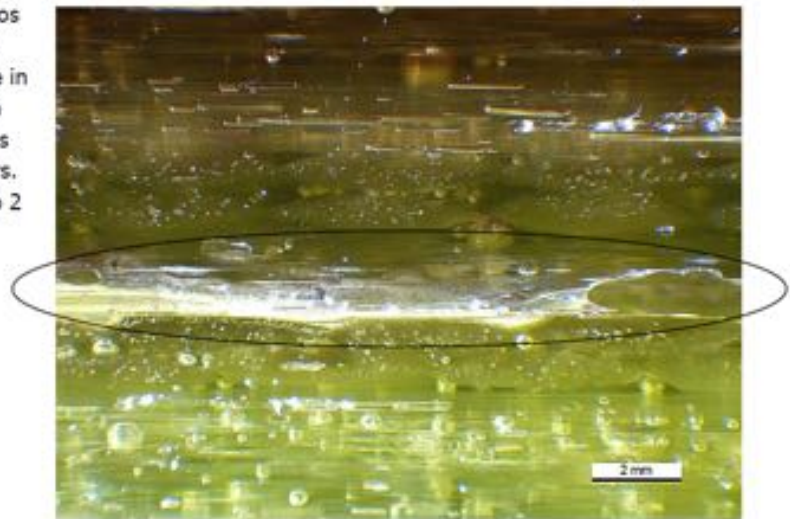
Photo 2. Test piece from section 1, bottom

In the following microscope photos different defects in the laminates can be observed. The defects are in the form of porosities/air voids in the resin, but there are also areas with air between glass fibre layers. See the highlighted area in Photo 2

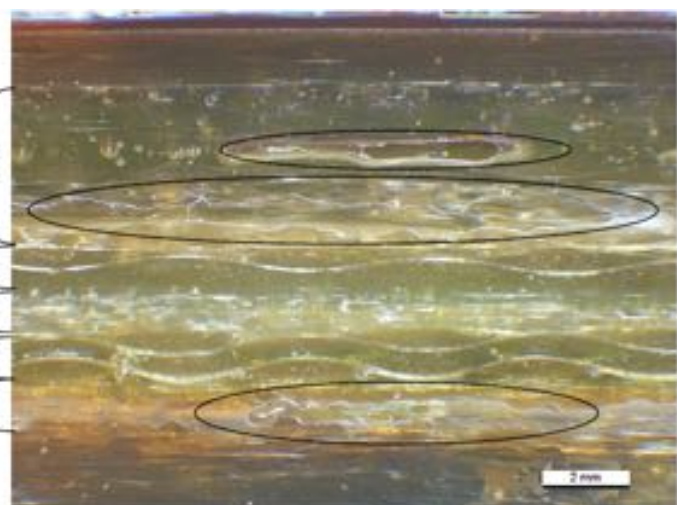
Photo 3. Test piece from section 2, top

On Photo 3 it is clear that the failure is in the CSM mate or between BIAx or CSM mat.

CSM layers with problem

BIAx Layer

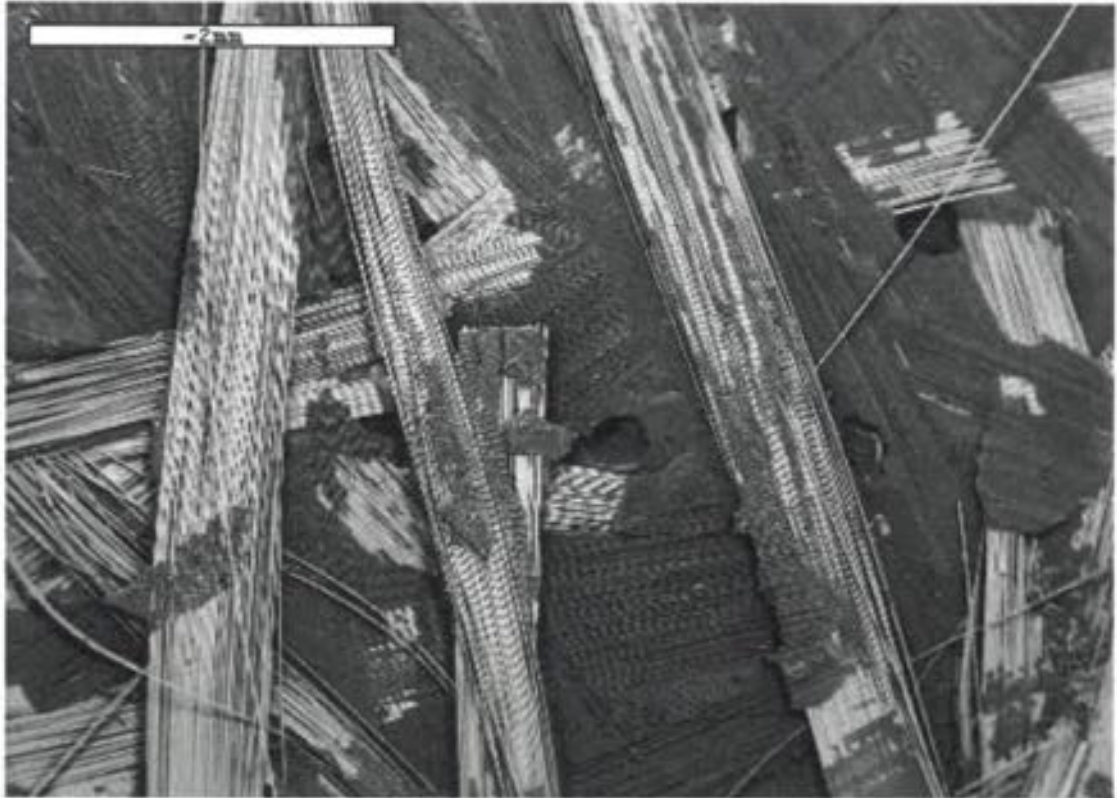
In the pict. 1 the sample of the separated surface after satisfactory test according to EN 13121-3, annex D9 is imagined. The size of the image is approx.. 6x5 mm. In the picture various structures can be seen, namely:

- structures, where the glass fibres are totally separated from the resin
- pure resin
- mixed area, where resin together with glass fibres can be seen together on one spot, details of each typical surfaces are imagined in the pictures 2-5, having size of measured area in real of approx. 120x120  $\mu\text{m}$  (approx.. the same magnification, like in "Report No. GA002" pict. No. 20 and 21 (page No. 14).

Pict. No. 1 - The whole sample, magnification 20x

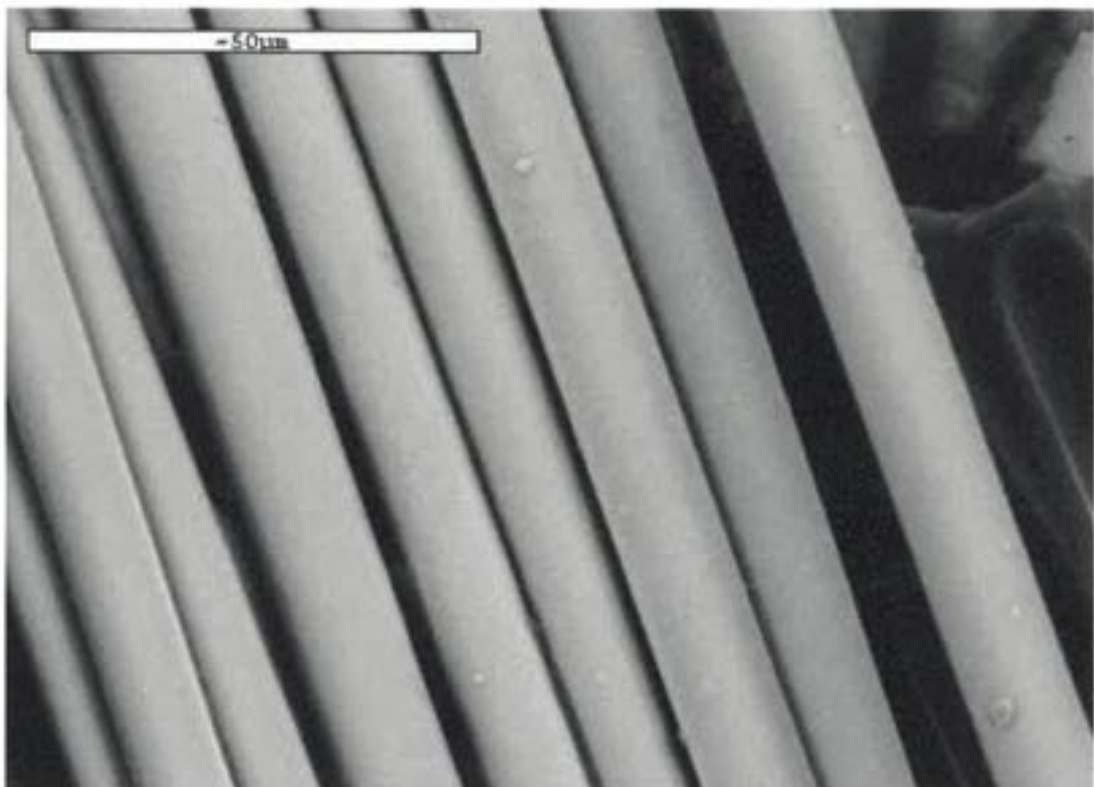
Pict. No. 2 - Chosen part with separated glass fibres, magnification 1000x

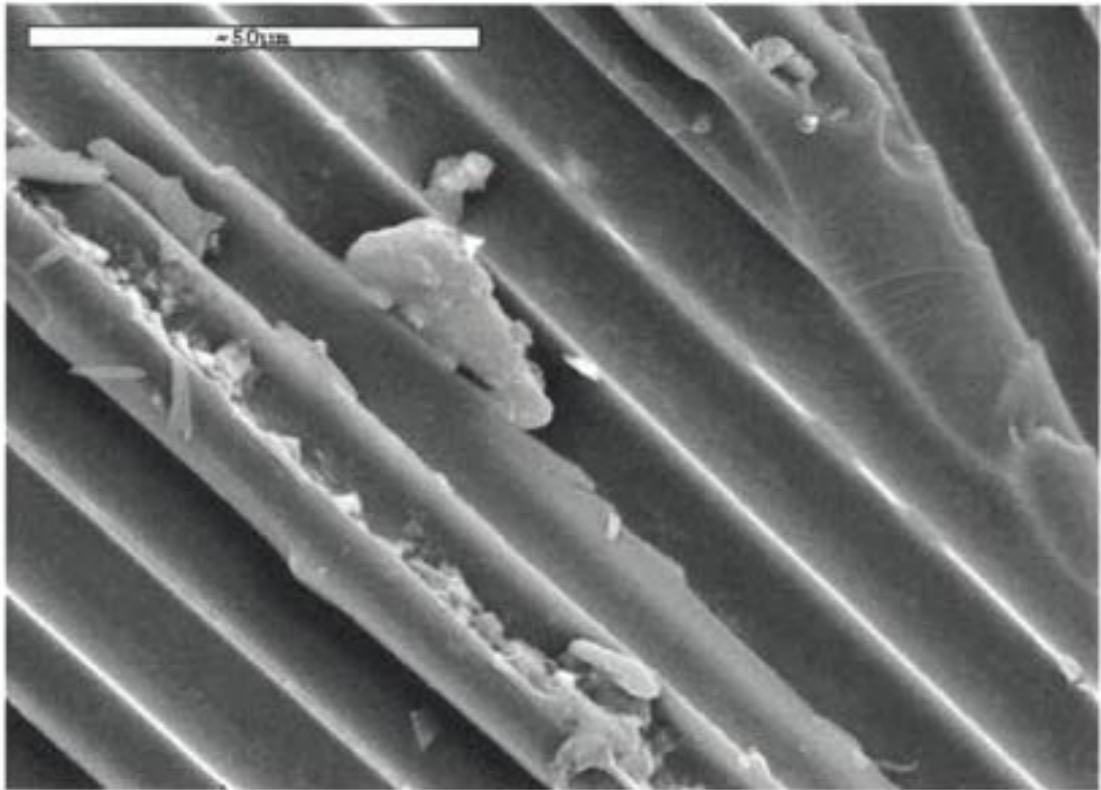
Pict. No. 3 - Chosen part with separated resin, magnification 1000x

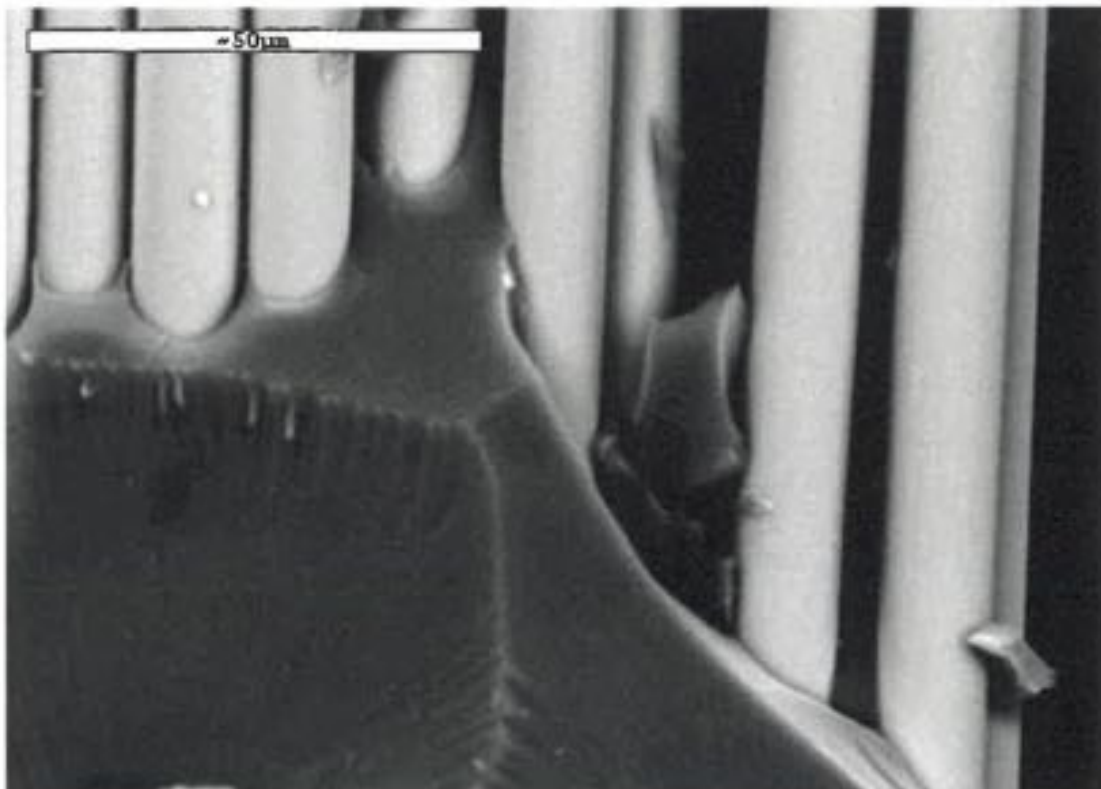
Pict. No. 4 - Chosen part with fibres, covered partially by resin, magnification 1000x

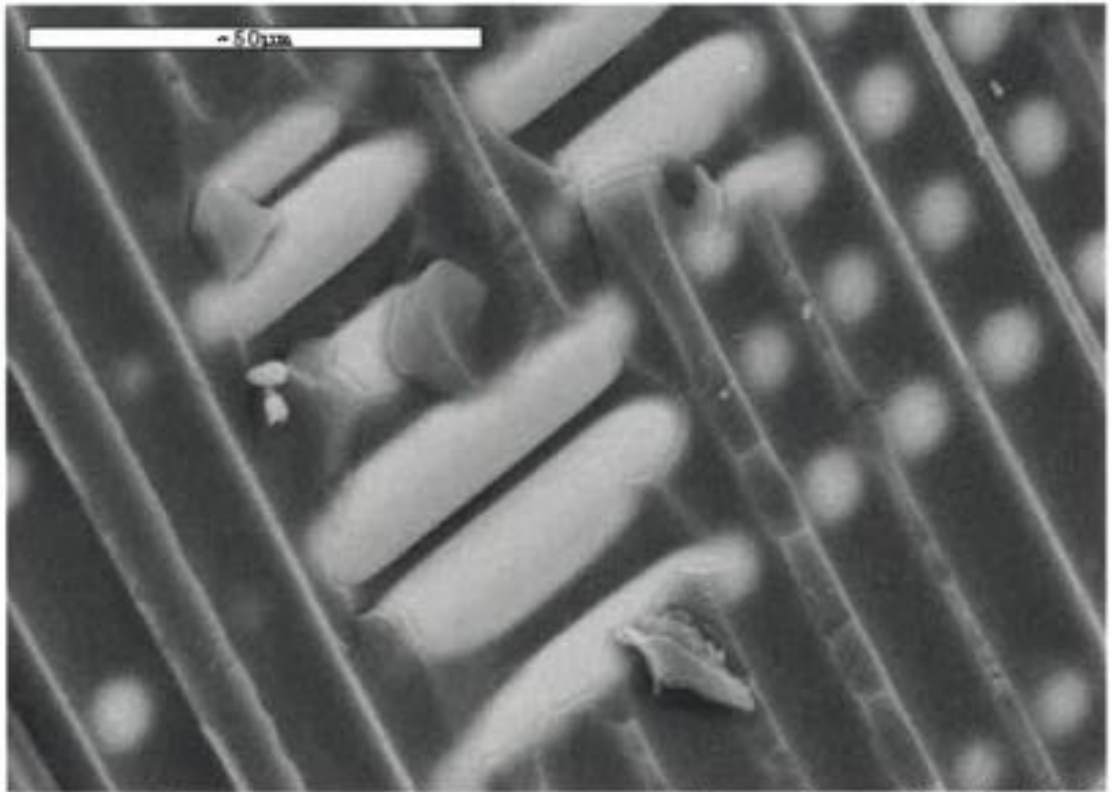
Pict. No. 5 - Chosen part with fibres, covered partially by resin, magnification 1000x

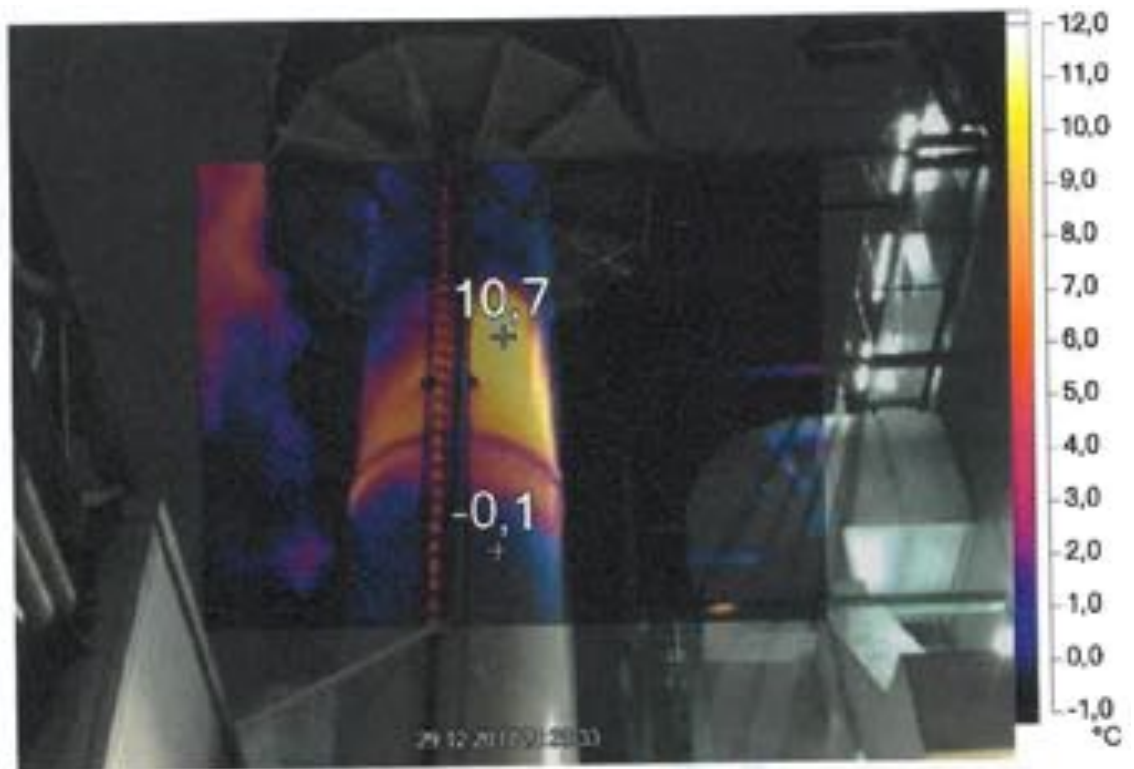
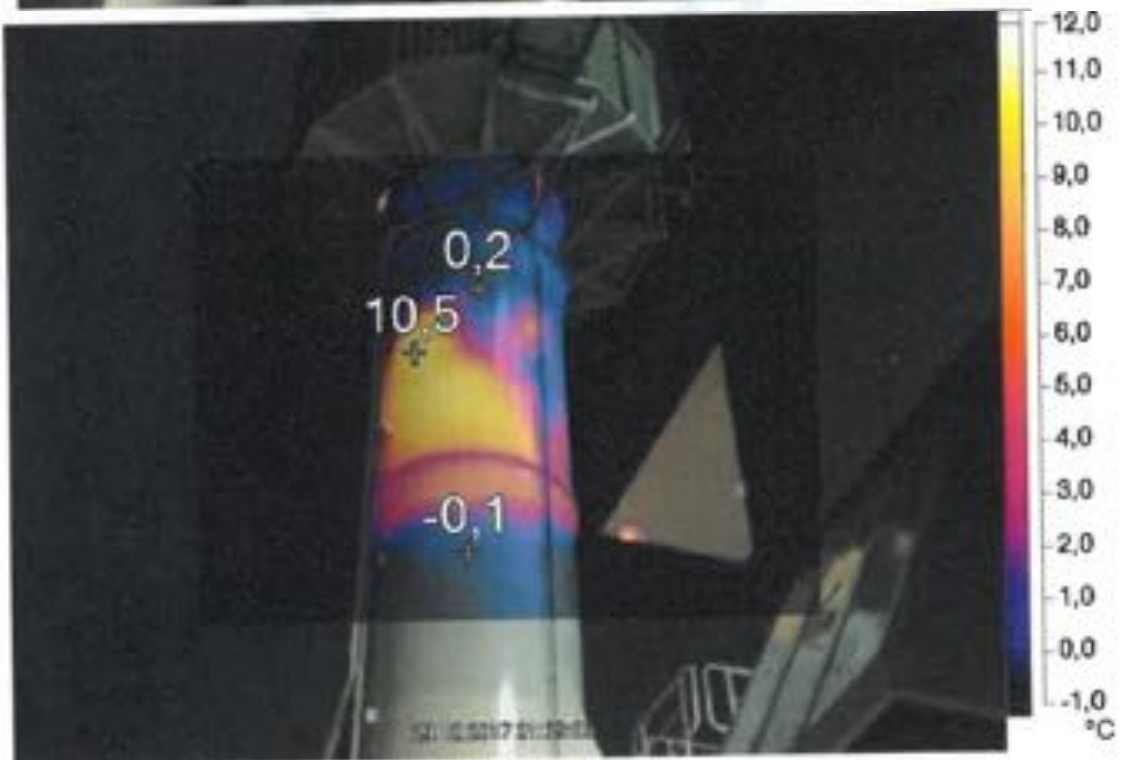
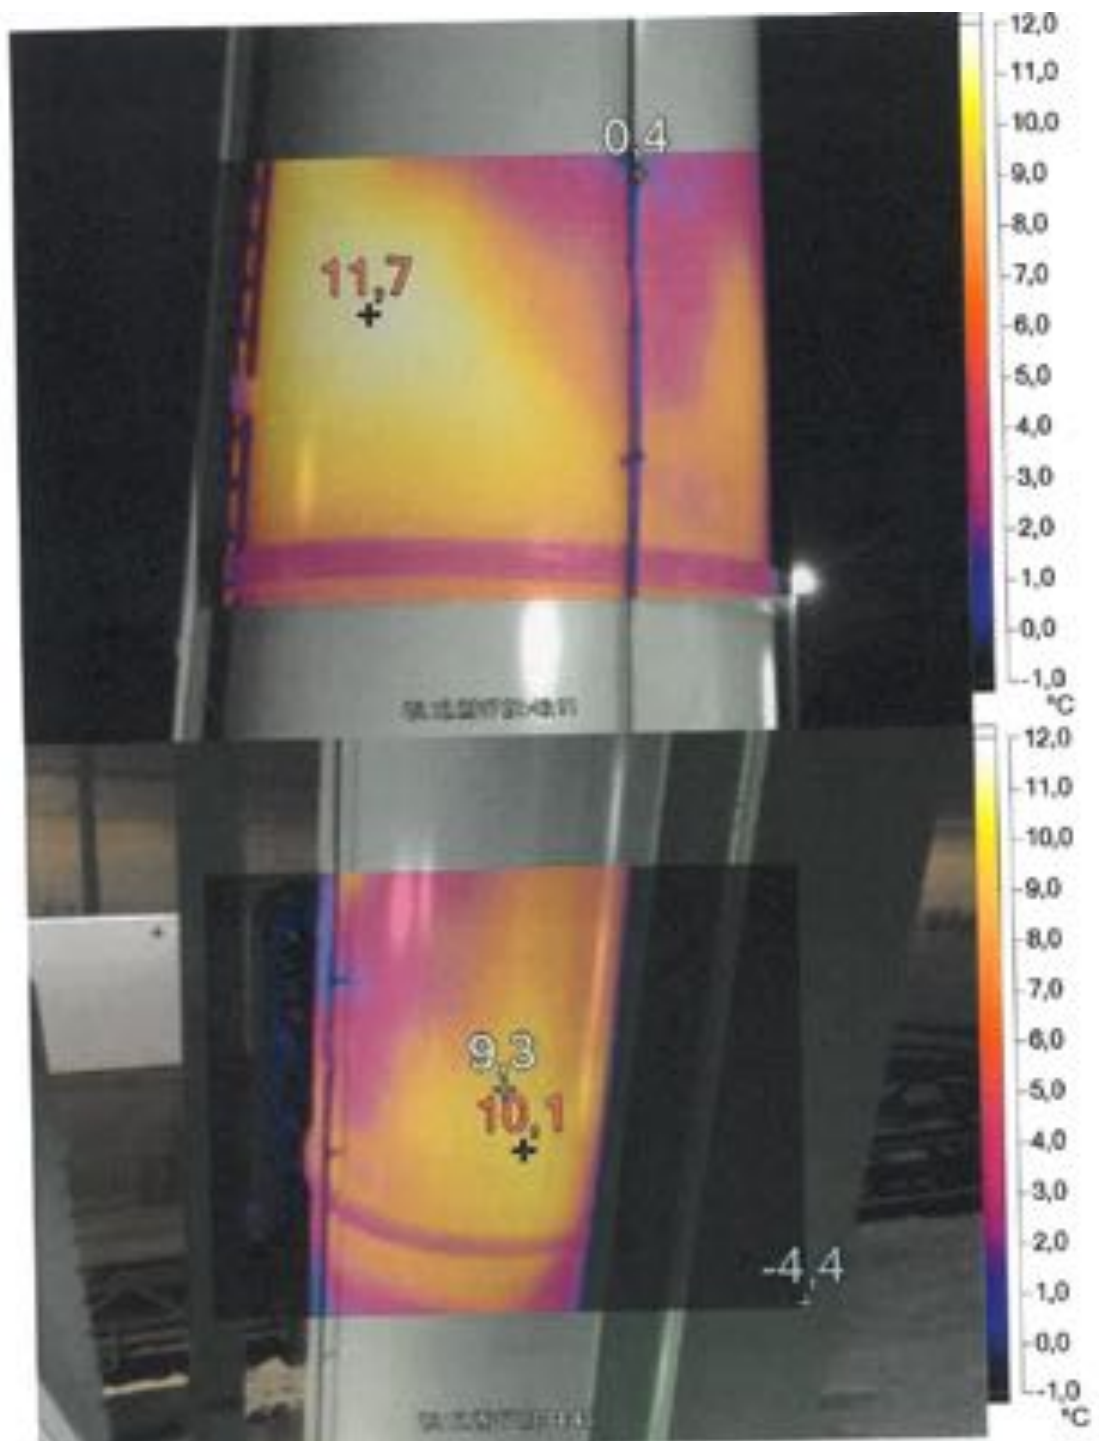
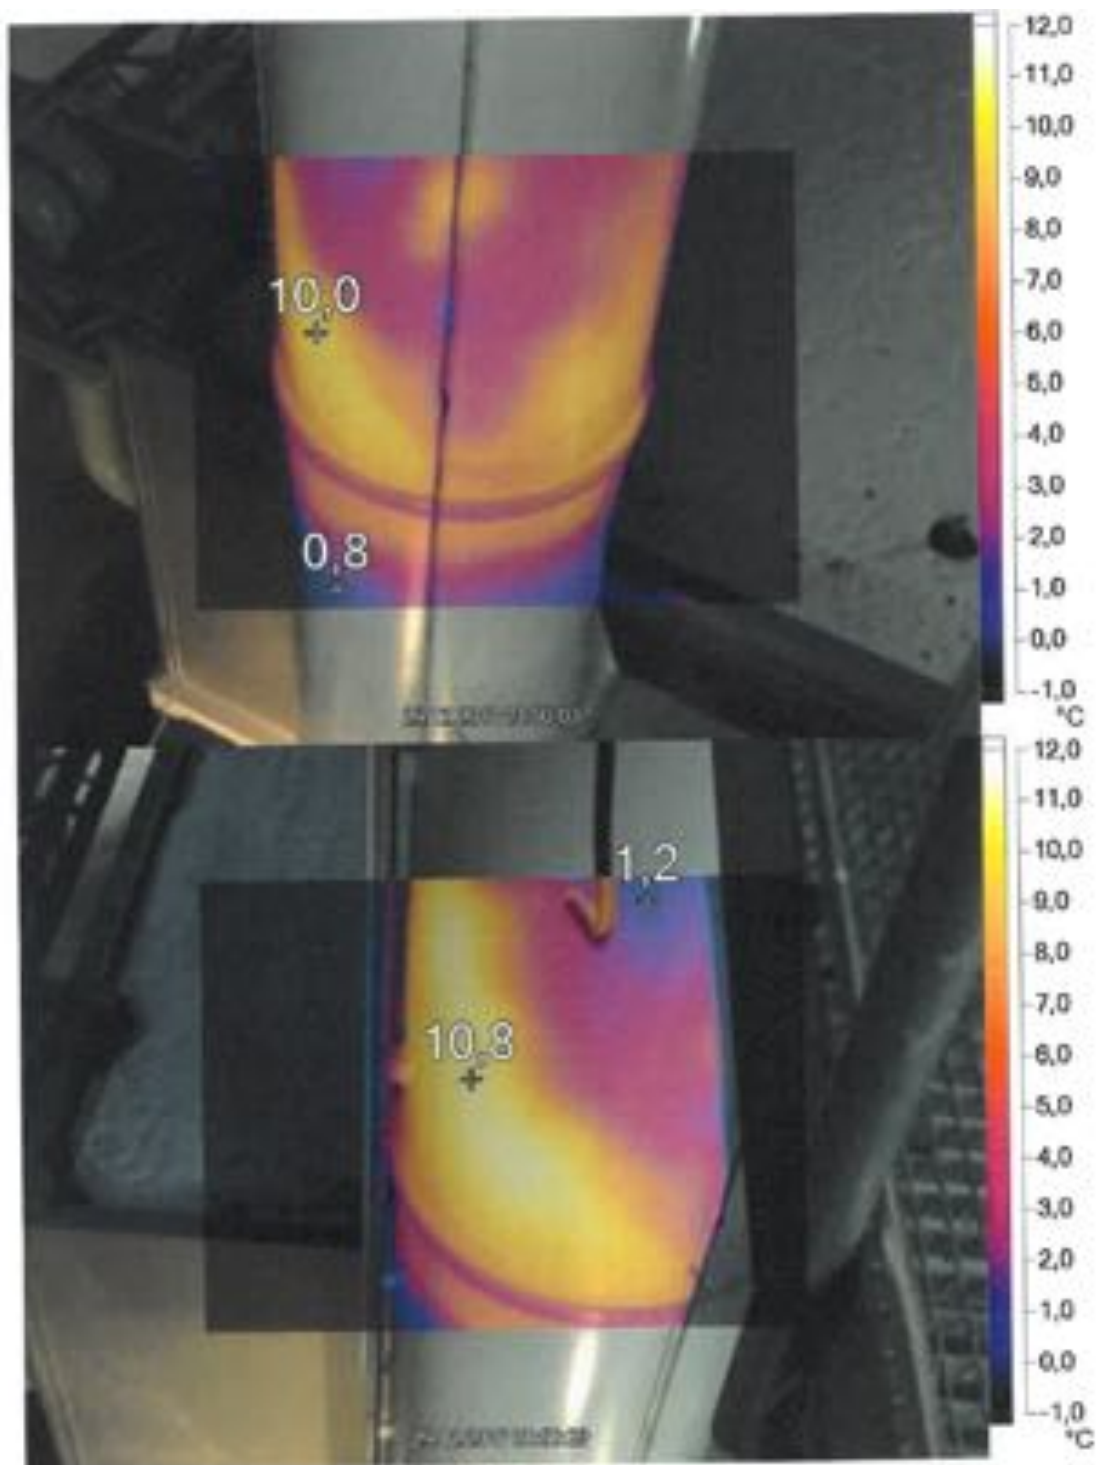
On February 5, 2018 we received an e-mail with photos of the chimney where the temperature was measured from outside the chimney. Photos were taken on 29/12/2017.

The photos show the difference of measured temperatures of about 10 °C. This implies that the thermal insulation between the GRP liner and the chimney has been damaged.

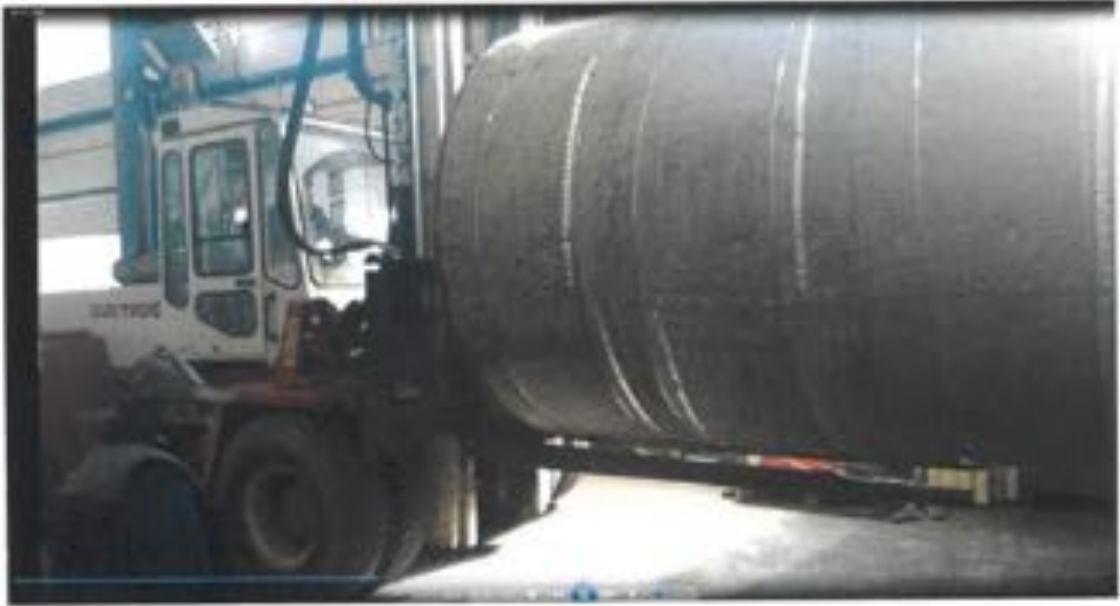
2. The second possibility of breaking the insulation is already during the insertion of the chimney liner during the assembly in Košice, where the chimney liner was handled in a very roughway. There is a video showing how to insert an insulated chimney liner. Photos and videos are taken on 26/11/2014.

Photo of chimney insulation during assembly in Košice

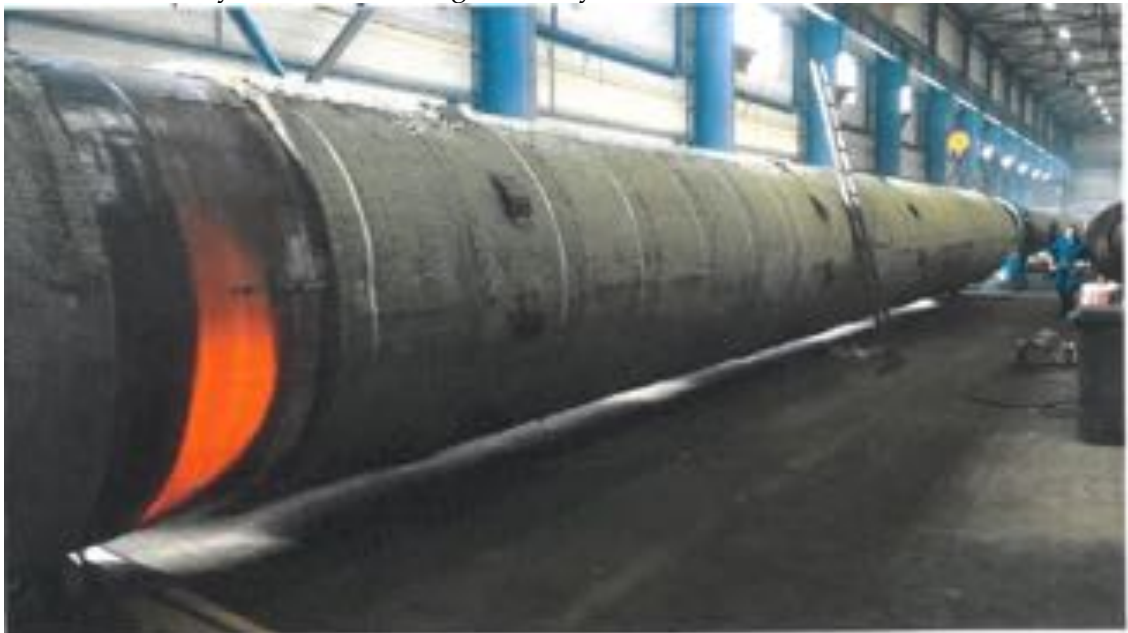
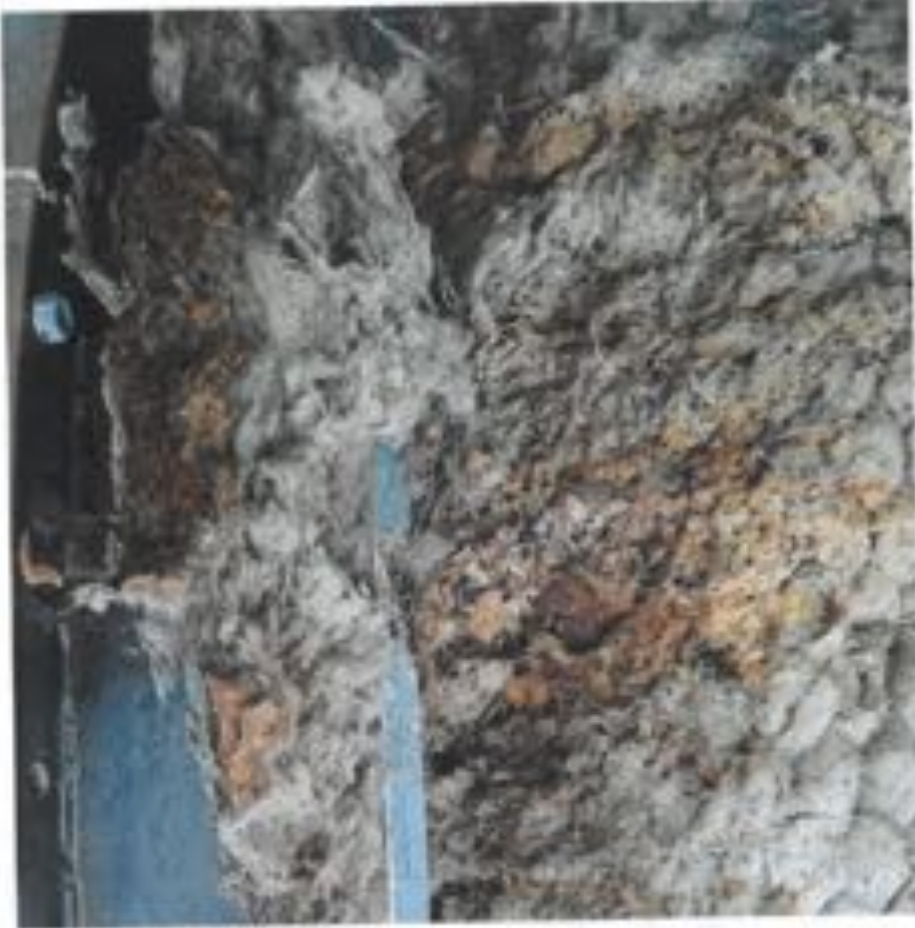
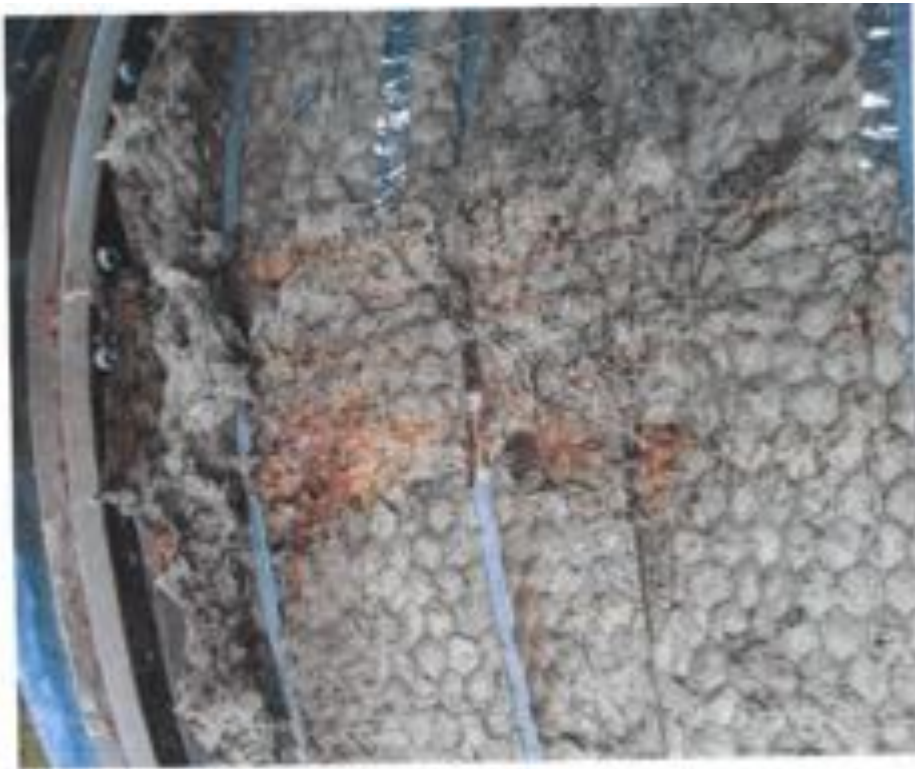
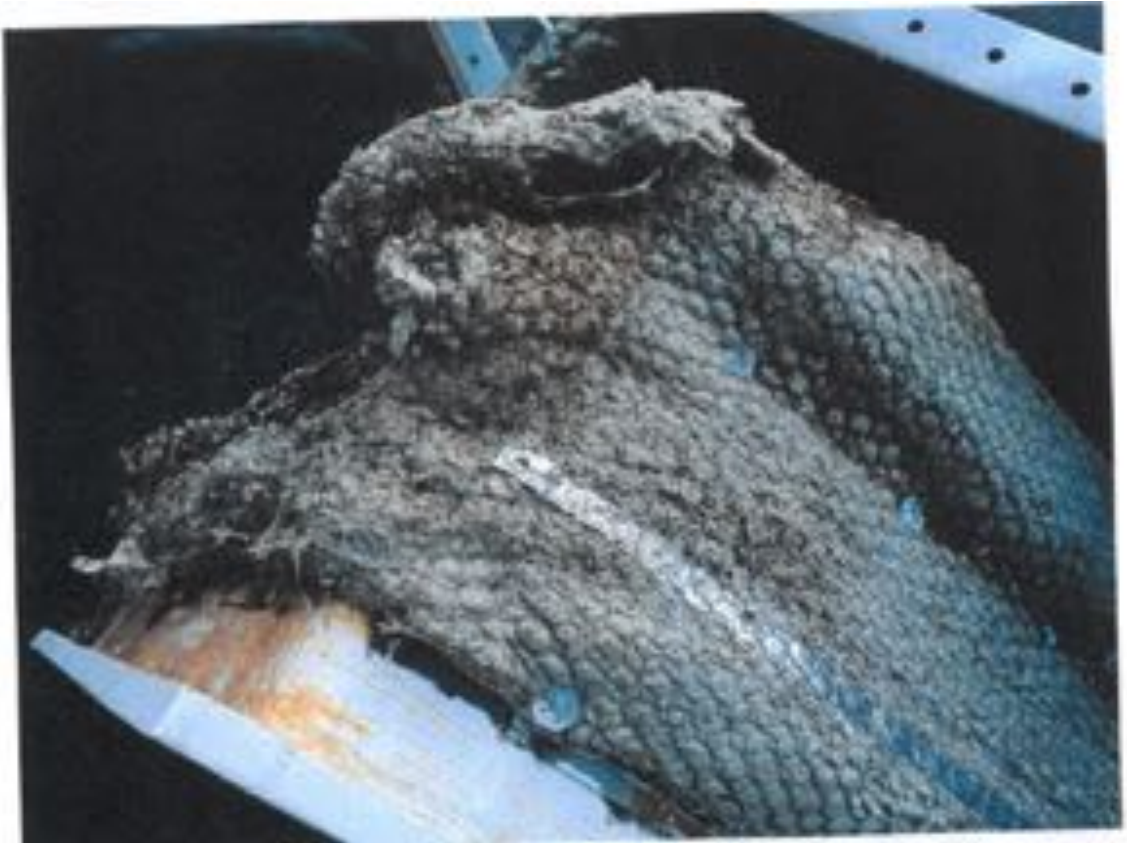
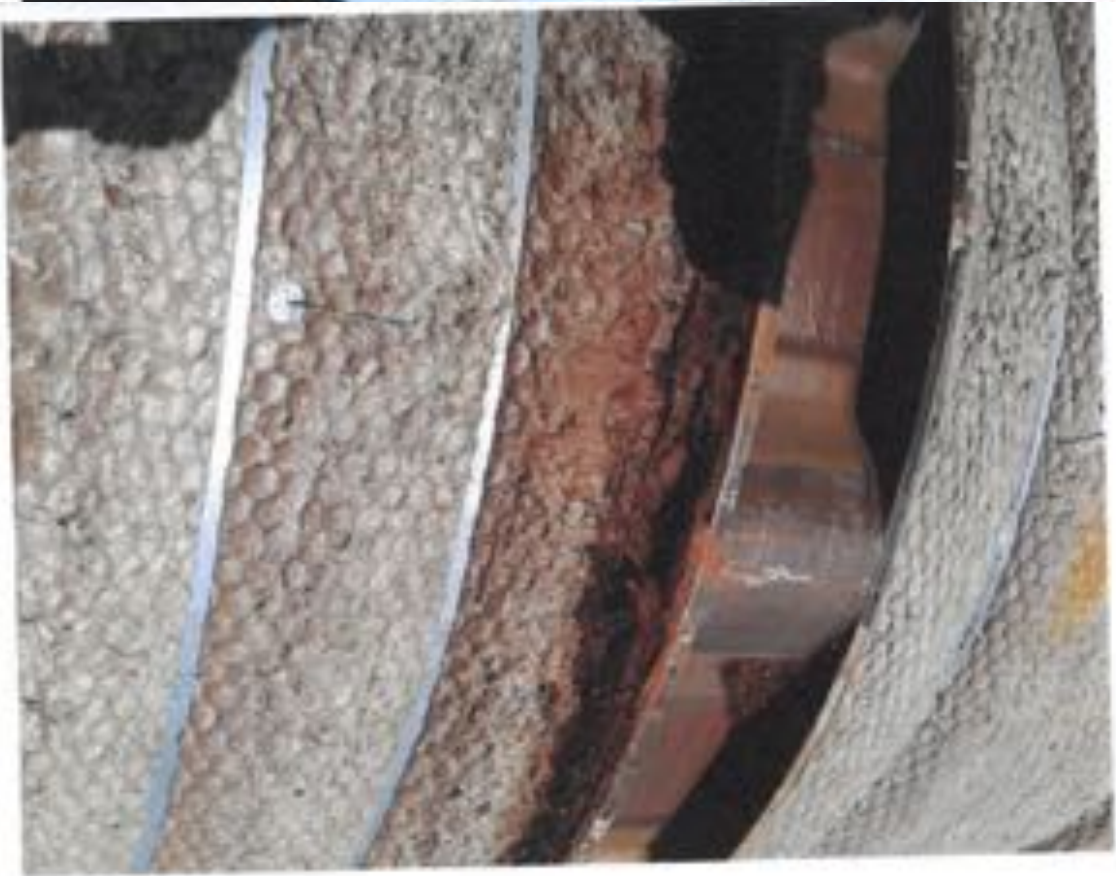
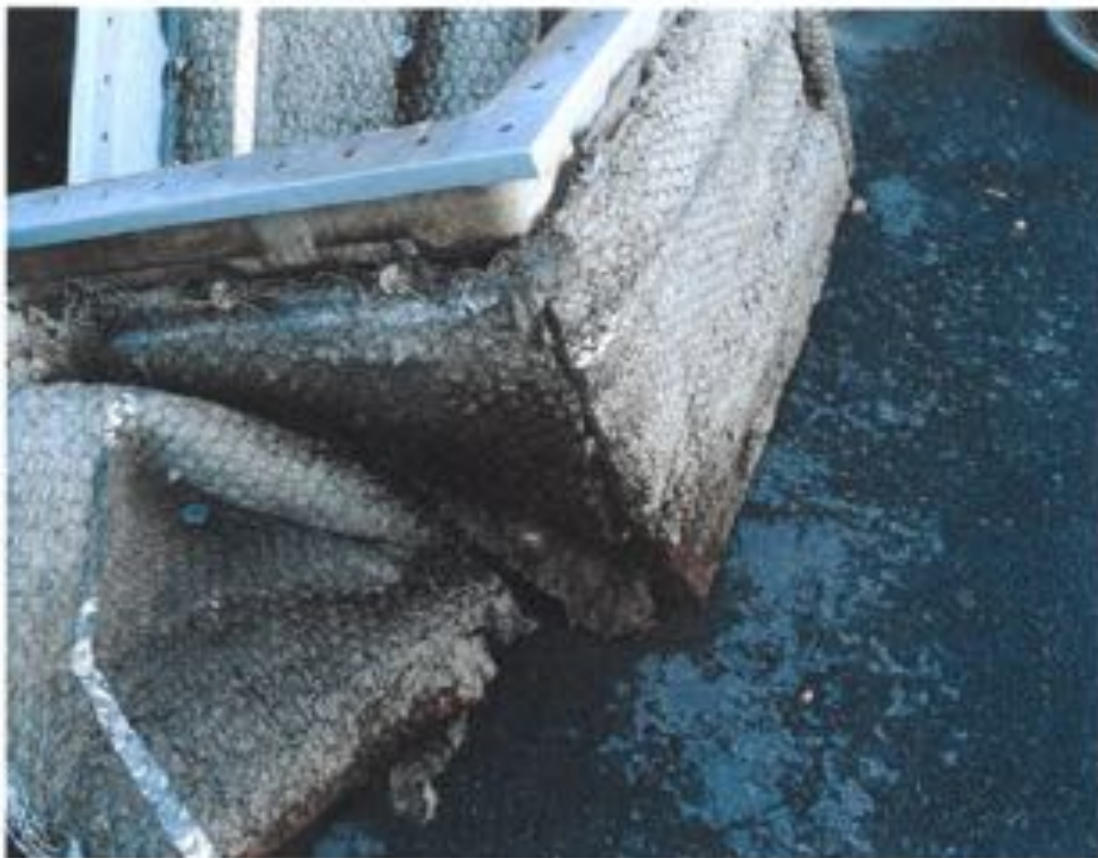
Photo documentation of insulation damage dated 10.10.2018

Conclusion: In the examined places the insulation was not functional
