# SØ- OG HANDELSRET TEN DOM

afsagt den 15. maj 2023

Sag BS-48358/2019-SHR

Sagen, der blev anlagt den 28. oktober 2019, vedrører spørgsmålet om, hvorvidt Polytex Composite s.r.o. ("*Polytex*") er erstatningsansvarlig overfor Dominion Denmark A/S ("*Steelcon*") som følge af Polytex' levering af en skorstensforing med i glas reinforced polyester ("*GRP-foringen*") i henhold til en aftale, der blev indgået mellem parterne den 29. august 2014 ("*aftalen*").

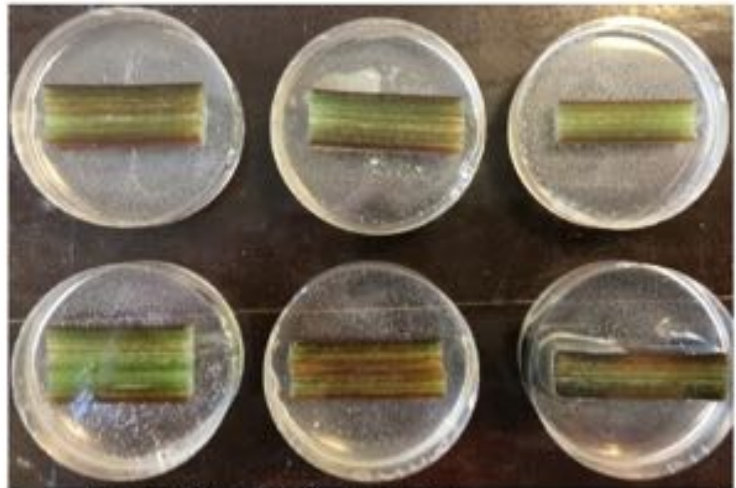
Photo 1. Test pieces for examination

A test piece from each test plate was cut out, cast into epoxy resin and polished for cross section examination. See an overview of the samples in Photo 1.

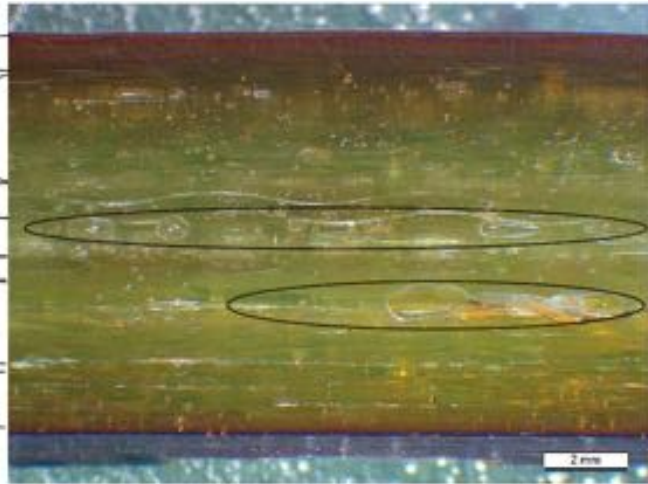
Photo 4. Test piece from section 3, top

On Photo 4, we can see the same failures in section 3.

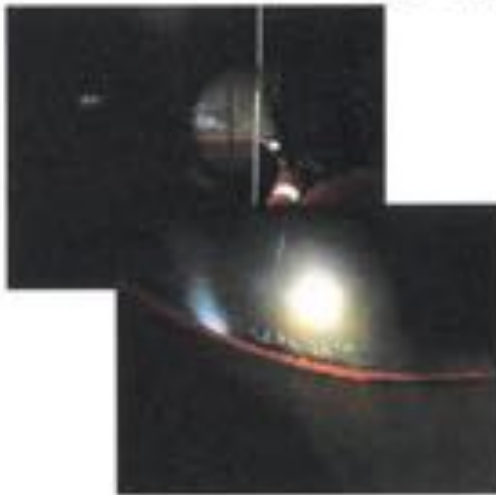
## Sealing

- Some water has possibly gone through the two seams connecting liner sections
- Bad silicone was removed
- New seam made with Würth's acid and heat resistant sealer

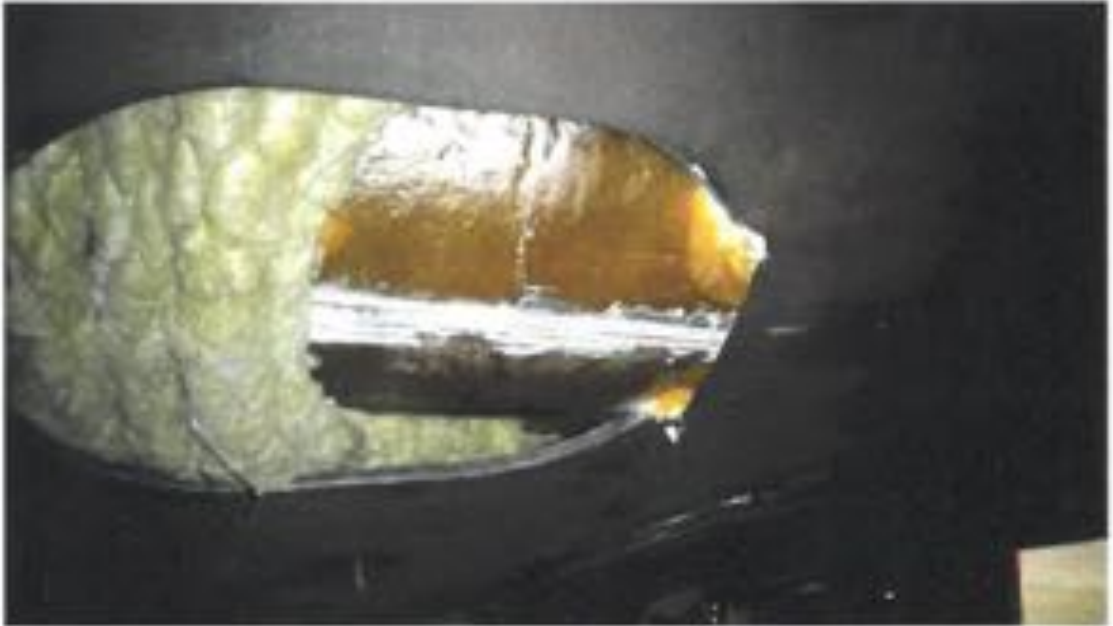
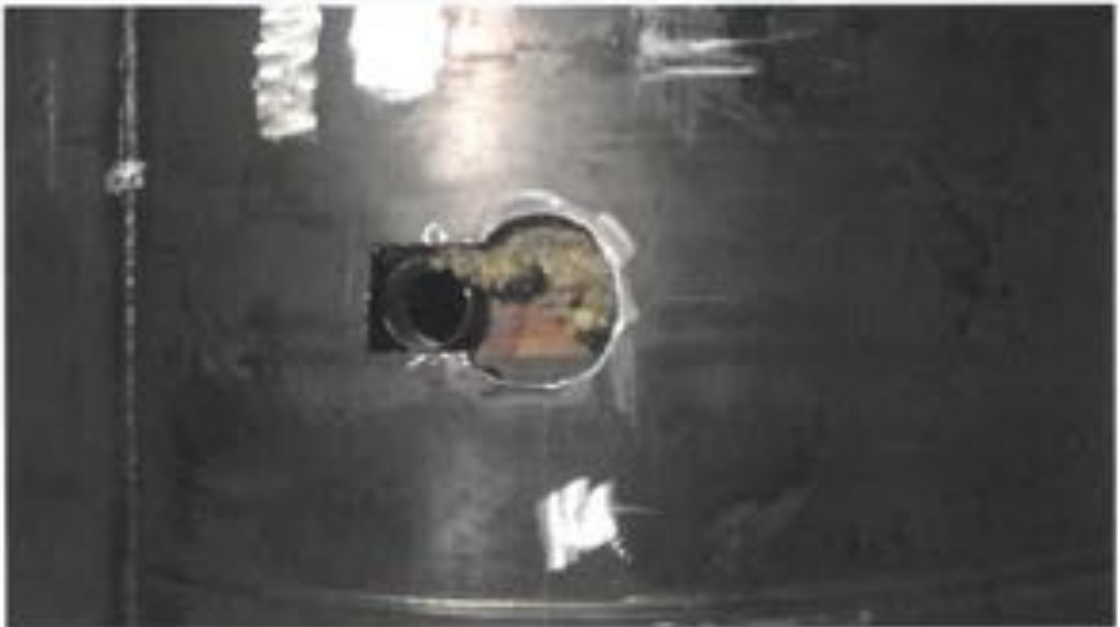
Screenshot of video

2. The second possibility of breaking the insulation is already during the insertion of the chimney liner during the assembly in Košice, where the chimney liner was handled in a very roughway. There is a video showing how to insert an insulated chimney liner. Photos and videos are taken on 26/11/2014.

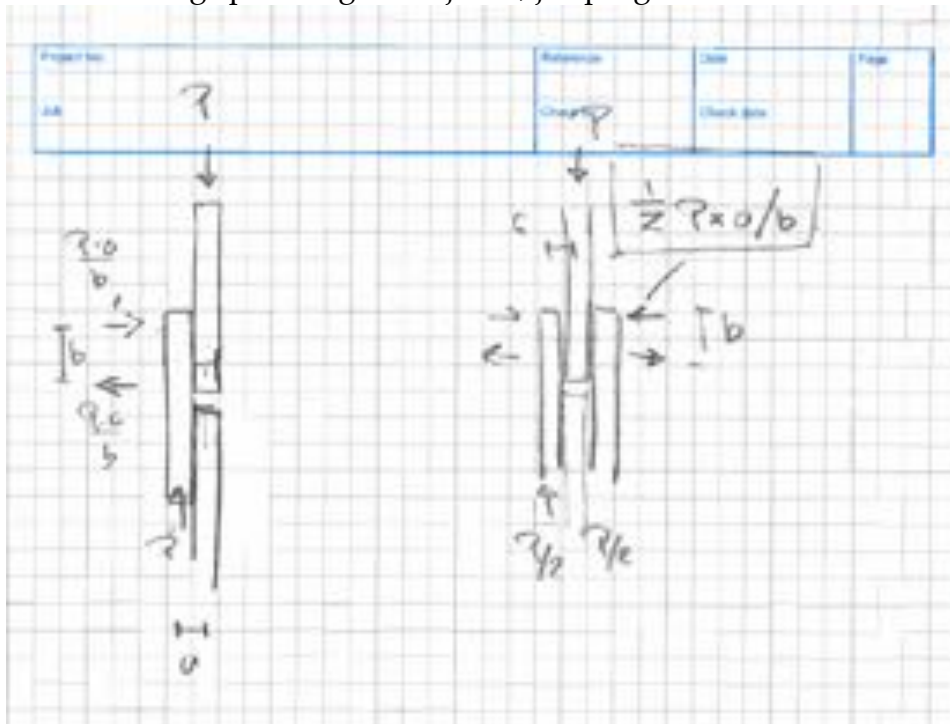
Under afhjemlingen fremviste skønsmanden følgende skitse i forbindelse med hans besvarelse omkring spændingsforhøjelser, jf. spørgsmål 1.2.:
